Datum: 05. 04. 2024

Popravek – prikaz nasprotnih dejstev prispevka z naslovom »Prva naj bi bila v Suhadolu, sledita hidroelektrarni Trbovlje in Renke« na spletnem portalu ZON

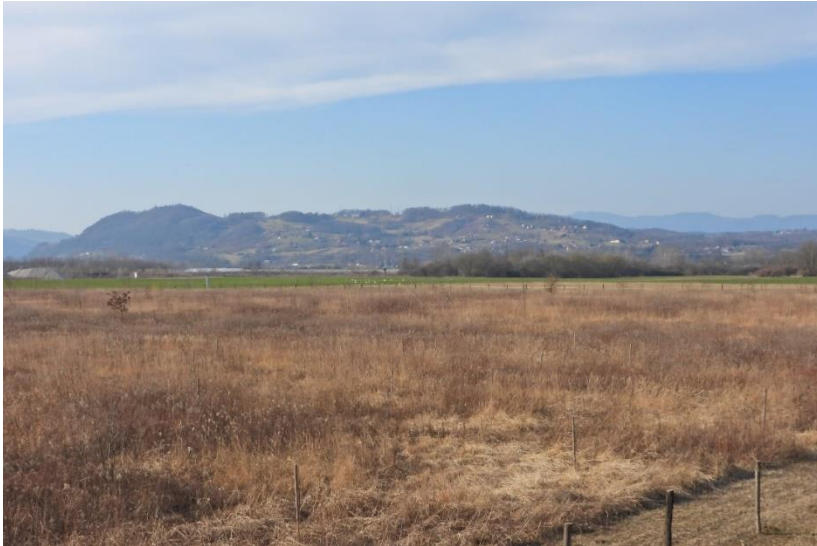
Slika 1: Nadomestni gozdni habitat ob HE Brežice brez dreves (Foto: Dušan Klenovšek, 2022)

Spodletel je tudi poskus ureditve nadomestnega travnika z orhidejami in gozda (NH3). Kljub obsežnim posegom so bile namreč v letu 2023 (6 let po pričetku obratovanja HE) na travnatem območju prisotne večinoma le invazivne tujerodne rastlinske vrste. V nadomestnem gozdu razen samoniklih invazivnih vrst (robinija, ameriški javor) nobeno od zasajenih dreves ne uspeva.

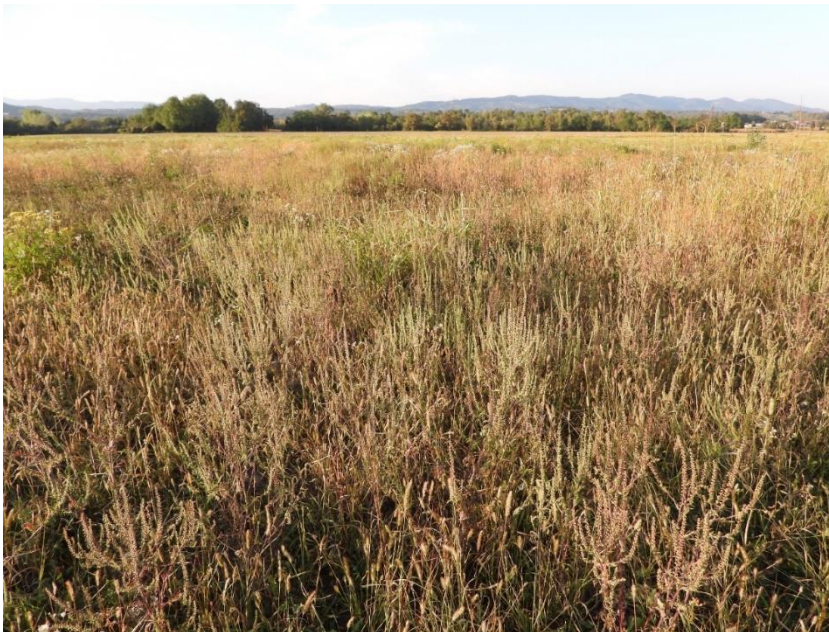
Slika 2: Nadomestni travniški habitat ob HE Brežice prerašča invazivna ambrozija (Foto: Dušan Klenovšek, 2021)
