Skupina Za Savo:

Datum: 05. 04. 2024

Naši popravki se nanašajo na naslednje navedbe v omenjenem članku: *»V skupini HSE poudarjajo, da njihove družbe, ki upravljajo HE na Dravi, Soči in Savi, pri gradnji in energetski izrabi vodnega potenciala rek **ves čas upoštevajo okoljevarstvene zahteve in načela trajnostnega razvoja, skrbijo za poplavno varnost ter primeren življenjski prostor in urejene prehode za vodne organizme, otoke za ptice, mokrišča in vodne habitate. Poleg tega tudi redno vzdržujejo energetska infrastrukturo, tako elektrarn kot brežin rek in kanalov.**«*

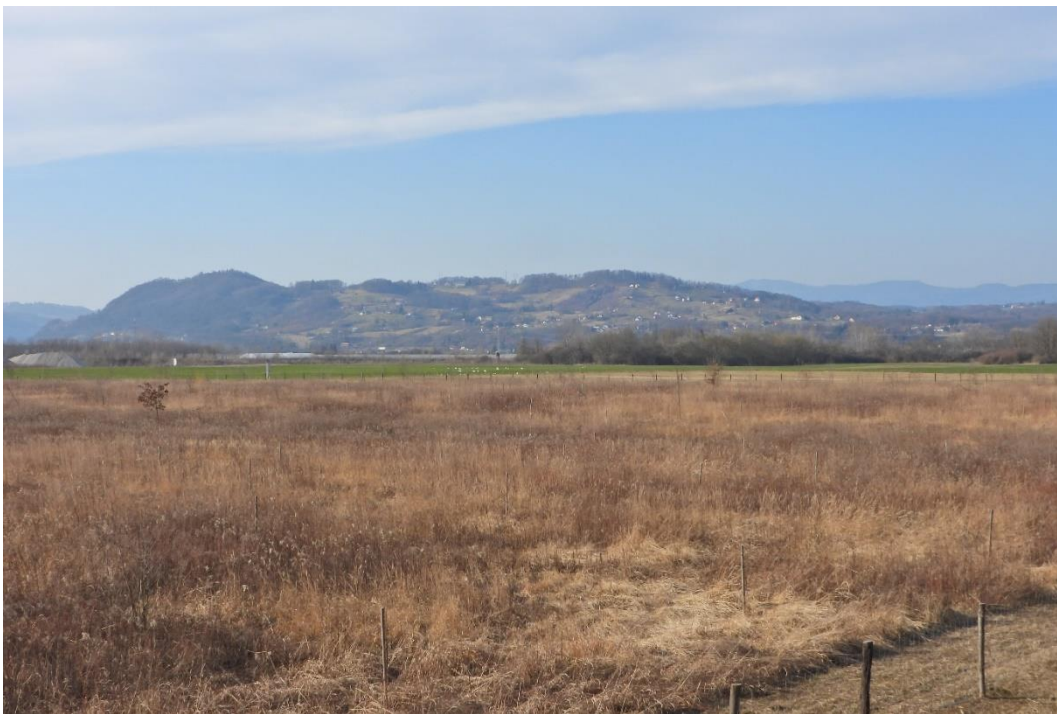
Kot drugi primer nefunkcionalnega nadomestnega habitata naj izpostavimo načrtovano ureditev nadomestnega travnika (suhi travnik z orhidejami) in gozda (NH3) ob HE Brežice. Kljub obsežnim posegom in (predvidevamo) porabljenim sredstvom so bile v letu 2023 (6 let po pričetku obratovanja) na travnatem območju prisotne večinoma le invazivne tujerodne rastlinske vrste in le 6 primerkov dveh vrst orhidej. V nadomestnem gozdu razen samoniklih invazivnih vrst (robinija, ameriški javor) nobeno od zasajenih dreves ne uspeva. Podobno ugotavlja tudi omenjeno poročilo DOPPS (str. 27).

Nadomestni gozdni habitat brez dreves (Foto: Dušan Klenovšek, 2022)

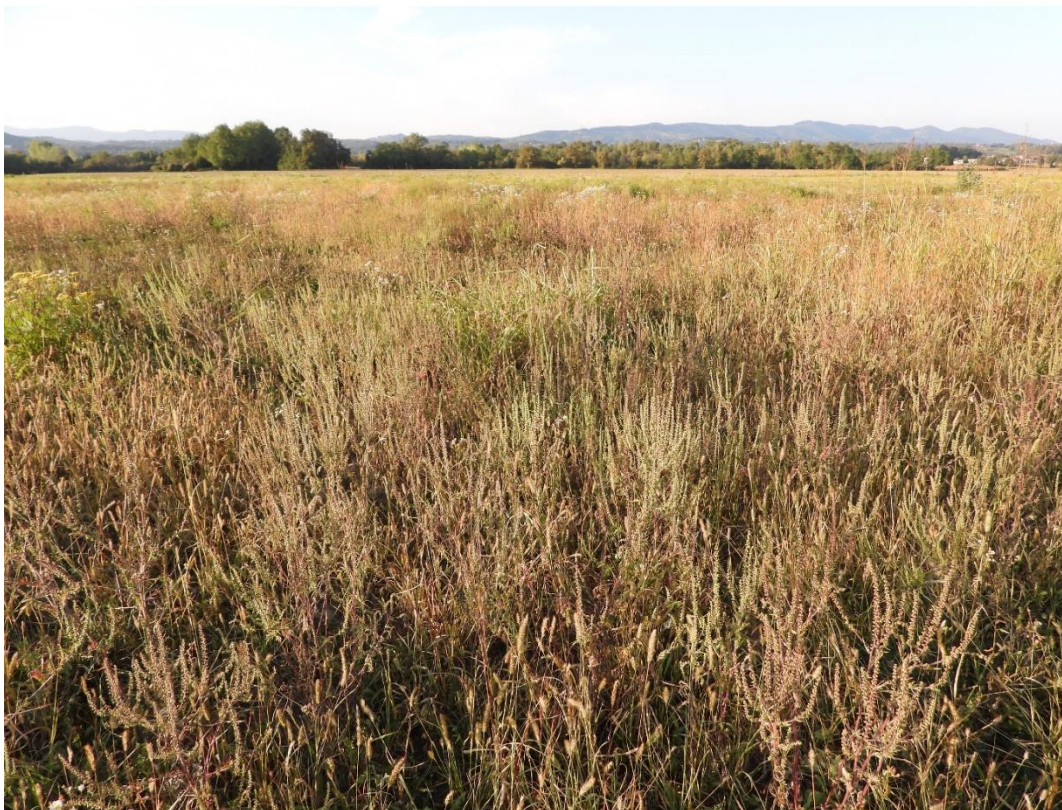
Nadomestni travniški habitat prerašča invazivna ambrozija (Foto: Dušan Klenovšek, 2021)
